PROJECTOMSCHRIJVING  
Verduurzaming Dorpskerk te Abcoude

TEKENINGOMSCHRIJVING  
Nieuwe situatie - plattegrond

TEKENINGNUMMER  
KT-06  
GEWIJZIGD  
29-9-2023

DOCUMENTSOORT  
Vergunningtekening

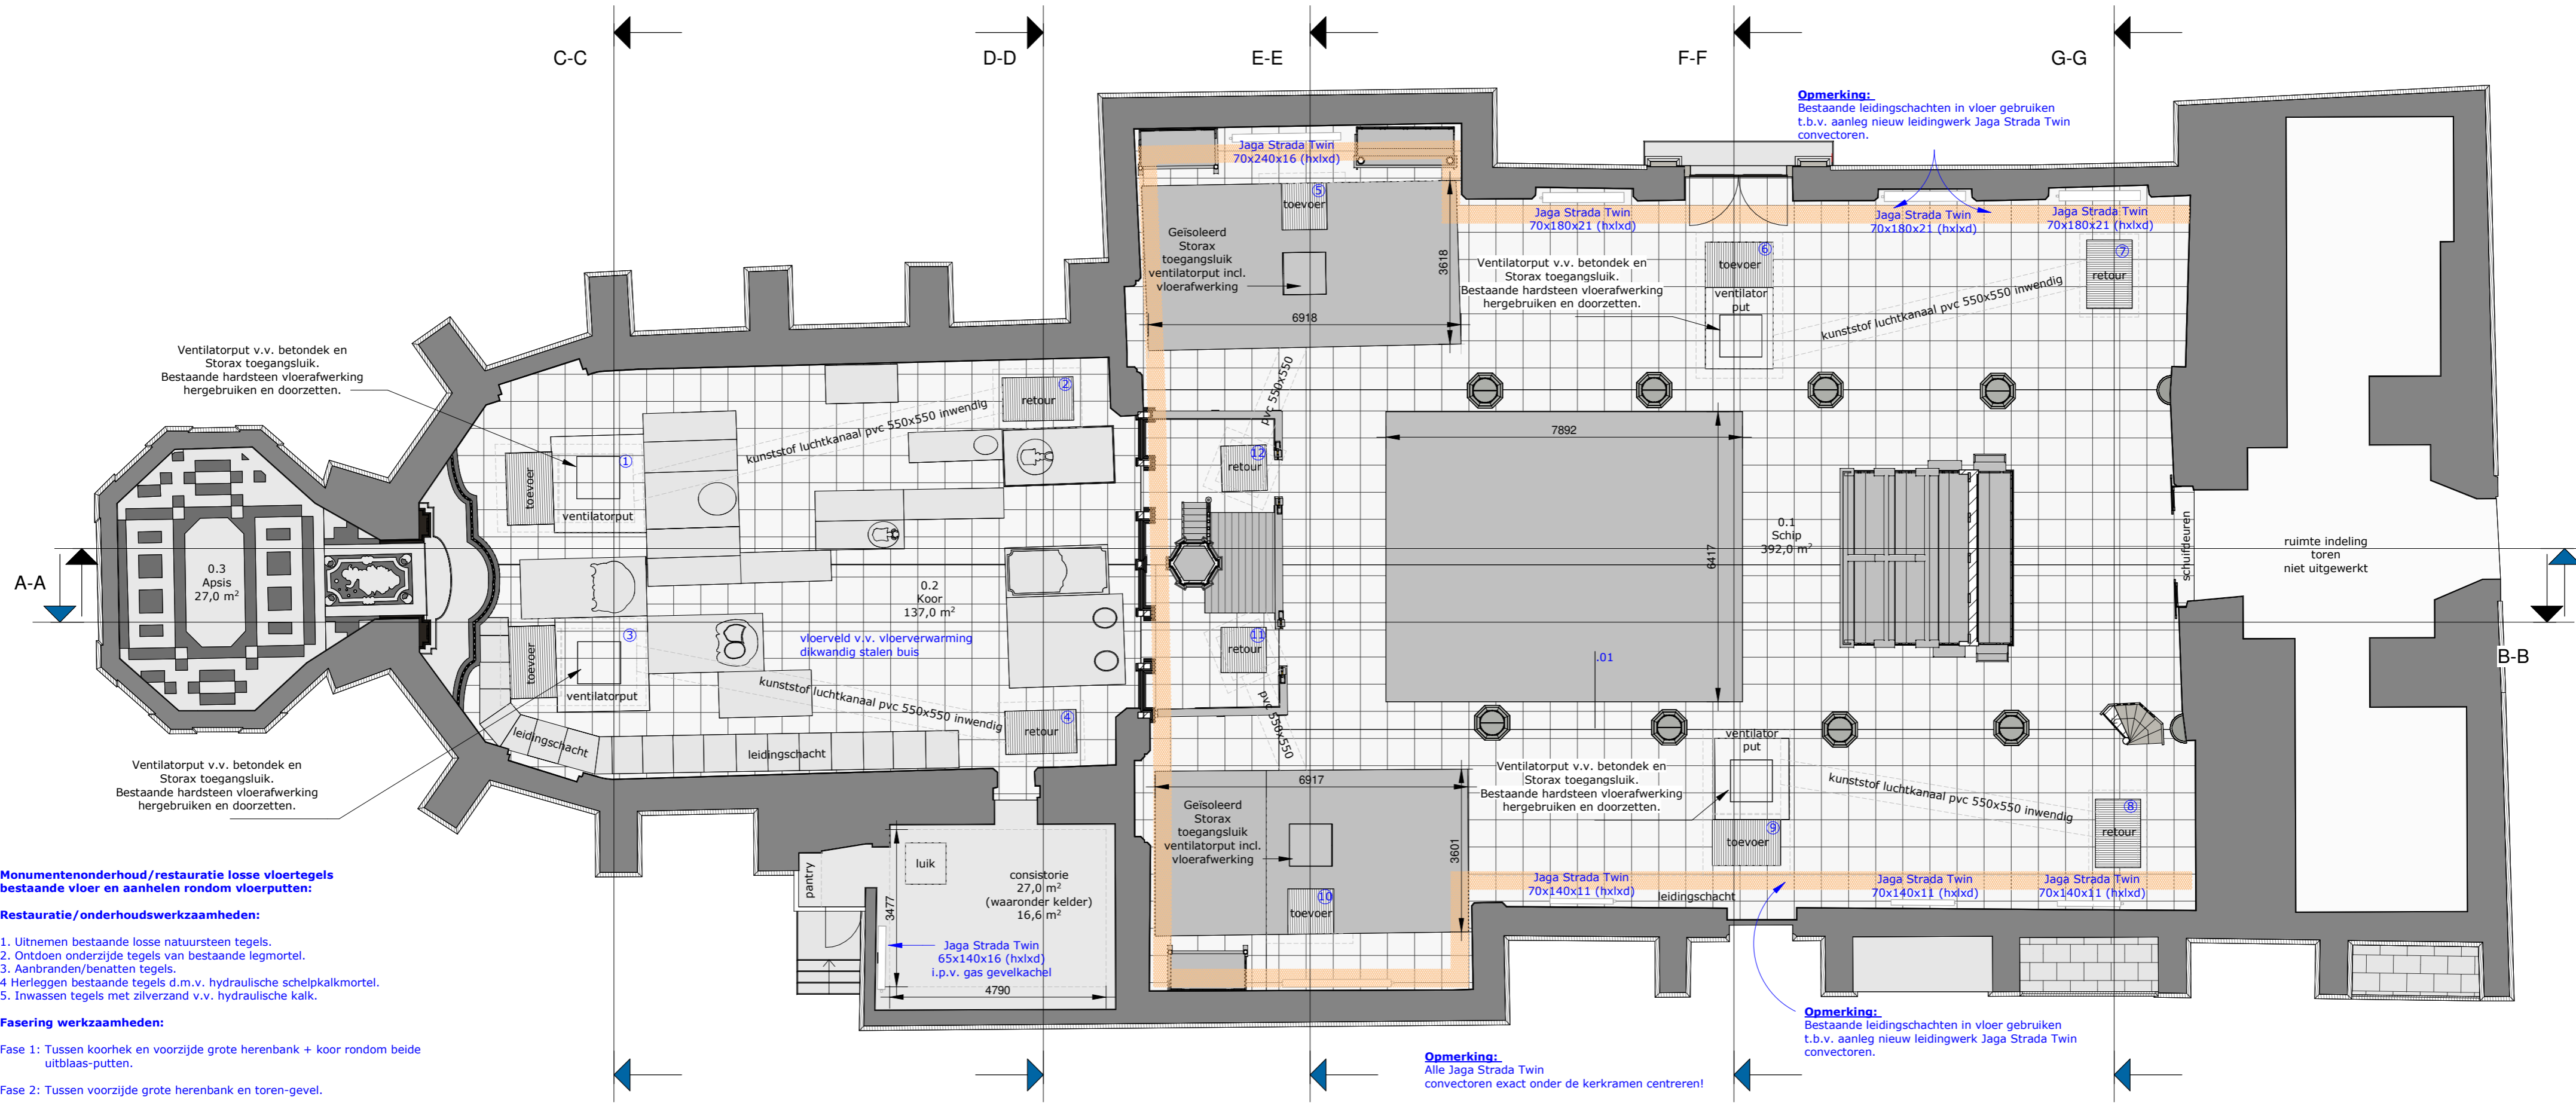
**1** Begane grond - nieuw  
1 : 100

**Monumentenonderhoud/restauratie losse vloertegels bestaande vloer en aanhelen rondom vloerputten:**

**Restauratie/onderhoudswerkzaamheden:**

1. Uitmaken bestaande losse natuursteen tegels.
2. Ontdoen onderzijde tegels van bestaande legmortel.
3. Aanbranden/benatten tegels.
4. Herleggen bestaande tegels d.m.v. hydraulische schelpkalkmortel.
5. Inwassen tegels met zilverzand v.v. hydraulische kalk.

**Fasering werkzaamheden:**

Fase 1: Tussen koorhek en voorzijde grote herenbank + koor rondom beide uitblaas-putten.

Fase 2: Tussen voorzijde grote herenbank en toren-gevel.

Fase 3: Koor.

**Opmerking:**  
Alle Jaga Strada Twin convectoren exact onder de kerkramen centren!

**Opmerking:**  
Bestaande leidingschachten in vloer gebruiken t.b.v. aanleg nieuw leidingwerk Jaga Strada Twin convectoren.
